INFRAESTRUTURA PRODUTIVA EM ASSENTAMENTOS DA REFORMA AGRÁRIA: ESTUDO SOBRE A PADARIA DO ASSENTAMENTO HAROLDINA EM MIRANTE DO PARANAPANEMA – SP

Introdução: O ASSENTAMENTO HAROLDINA E O PÉ-DE-GALINHA

2. PADARIA: ORIGEM E INSTALAÇÕES ATUAIS

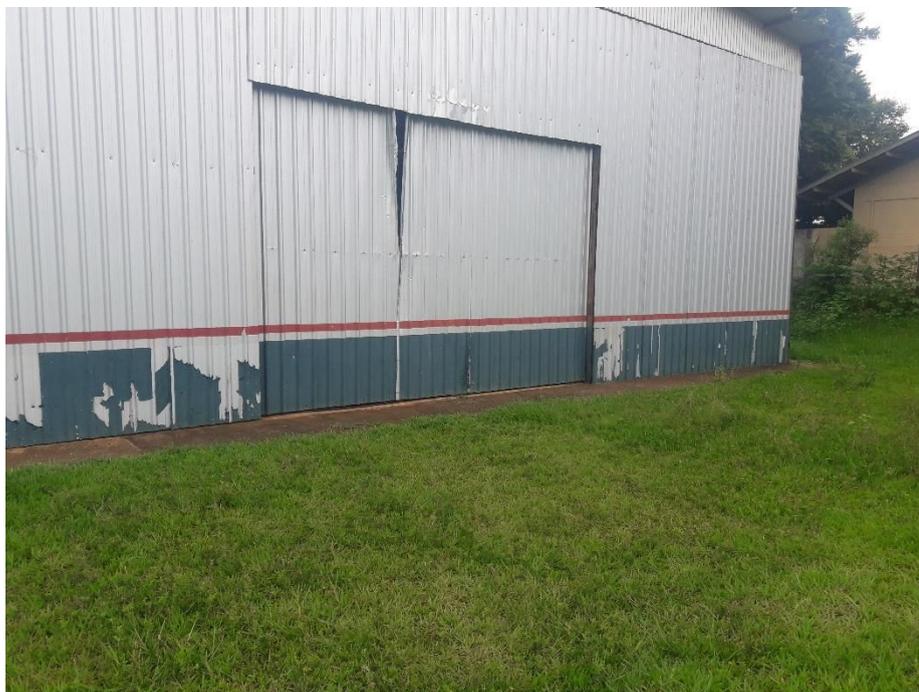
Figura 3 - Entrada do Galpão. Fonte: Arquivo pessoal dos autores

A falta de pavimentação na entrada principal do galpão. Conforme mostrado abaixo, seu entorno próximo é gramado, não atendendo a legislação vigente, visto que o gramado pode gerar empoçamentos de água.

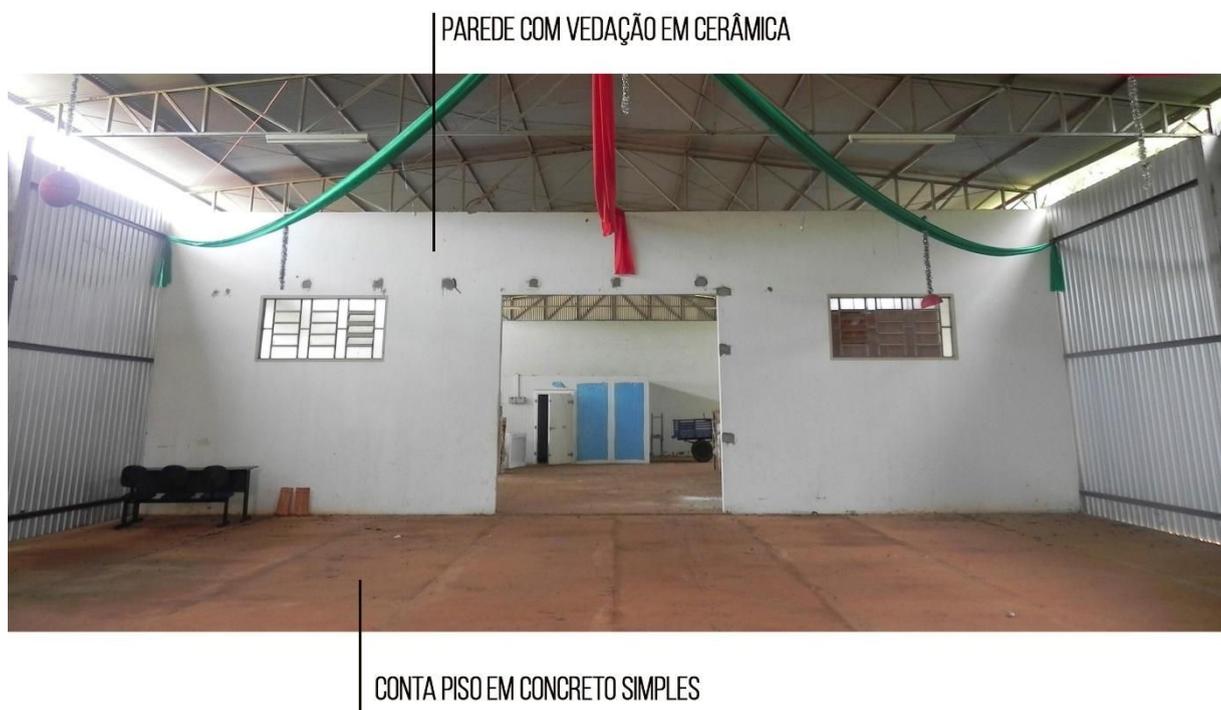
É evidente que o local não apresenta condições de impermeabilidade, como demonstrado na figura 4, na qual podem ser destacados a vedação vertical em cerâmica e o contra piso em concreto simples.

Com relação às condições do revestimento do piso e parede, a normativa estipula que:

III - os pisos, paredes, forro, portas, janelas, equipamentos, utensílios devem ser **impermeáveis, constituídos de material resistente, de fácil limpeza e desinfecção;**

IV - As paredes da área de processamento devem ser revestidas com material impermeável de cores claras na altura adequada para a realização das operações;

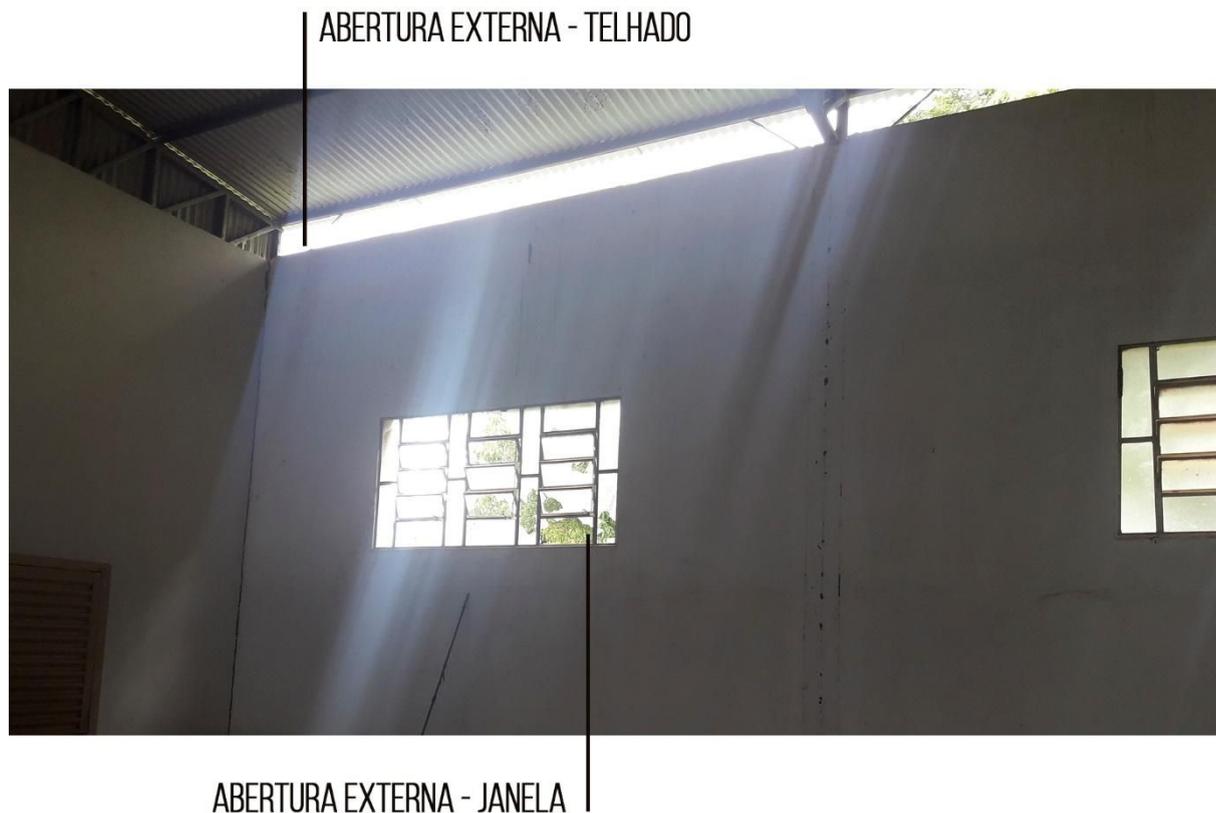
Figura 5- Vista parcial do galpão com destaque para as aberturas externas (Fonte: Imagem dos autores editada pelos mesmos)

As aberturas externas não contam com telas de proteção (figura 5), conforme o inciso V do Artigo 7, que indica que todas as aberturas para a área externa devem ser dotadas de telas milimétricas à prova de insetos (BRASIL. 2017, p. 3). É importante salientar que além das janelas não possuírem a tela à prova de insetos, existe um espaçamento entre o fim da parede de

alvenaria e a cobertura metálica, como destacado na imagem, o que pode acarretar contaminação por insetos ou entrada de outros animais diversos e/ou de poeira.

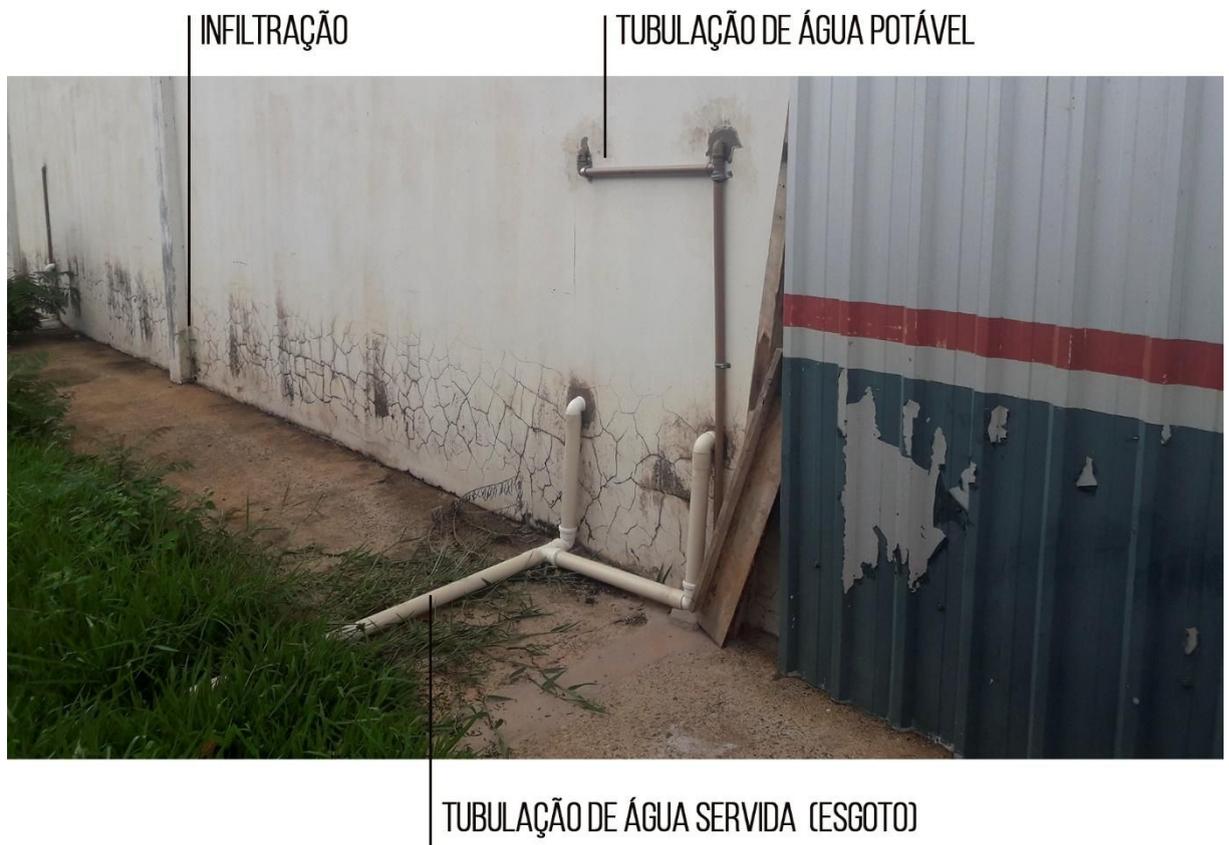
Figura 6 - Tubulações do galpão (Fonte: Imagem dos autores e editada pelos mesmos)

A situação do galpão é crítica em relação ao tratamento das águas servidas. As tubulações de água fria (destacadas na Figura 6, de tonalidade marrom) está exposto ao ar livre, o que, a longo prazo, pode acarretar deteriorações e consequente contaminação da água. A tubulação de esgoto (de tonalidade branca), está em total desacordo com os § 1 e 2 da normativa, uma vez que

as águas servidas da cozinha, desaguam diretamente na superfície do terreno, não recebendo tratamento correto (realizado via caixa de gordura e fossa séptica). Outro ponto grave também é a presença de sinais de infiltração na parte inferior da parede, mostrando que a mesma, de fato, não é impermeável.

Art. 20. As redes de esgoto sanitário e industrial devem ser independentes e exclusivas para o estabelecimento.

§ 1º Nas redes de esgotos devem ser instalados dispositivos que evitem refluxo de odores e entrada de roedores e outras pragas.

§ 2º É proibida a instalação de rede de esgoto sanitário junto a paredes, pisos e tetos da área industrial.

§ 3º As águas residuais não podem desaguar diretamente na superfície do terreno e seu tratamento deve atender às normas específicas em vigor.

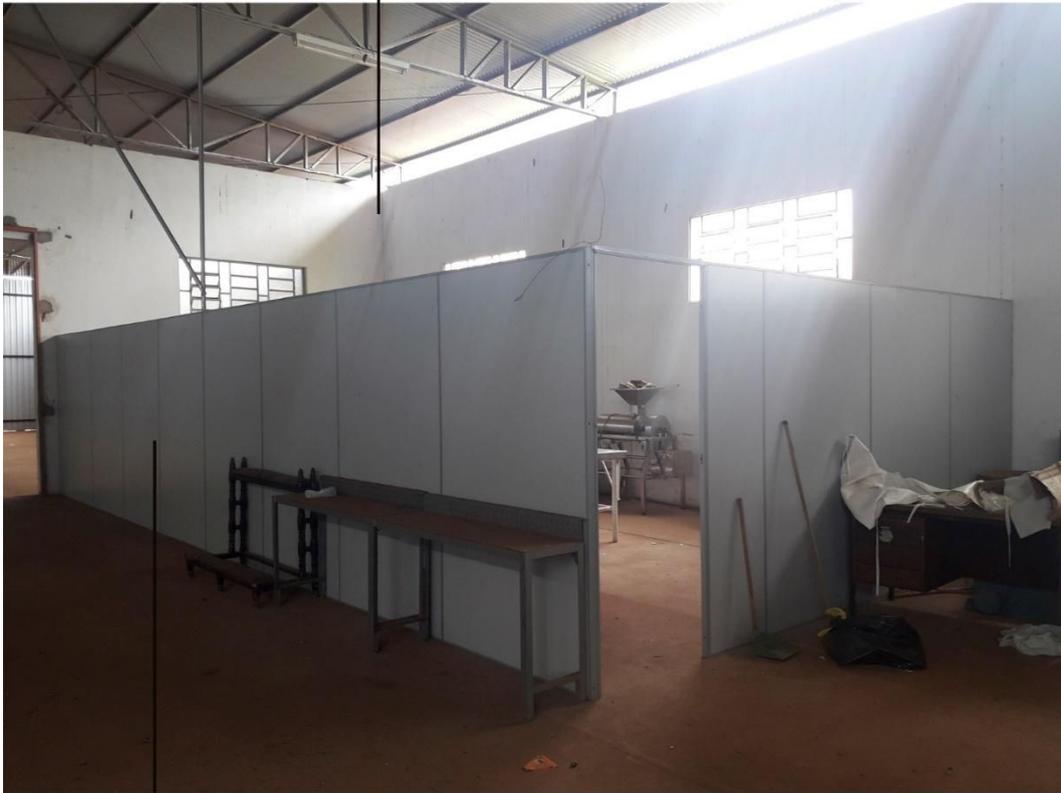
Figura 7 - Vedação em PVC da Padaria (Fonte: Imagem dos autores e editadas pelos mesmos)

Em relação às divisórias, essas também estão em incompatibilidade com a normativa, visto que essa exige que as instalações quando localizada no prédio industrial, deverá ser separada de outras dependências por paredes inteiras, exceto em postos de refrigeração (BRASIL, 2017, p. 4). As paredes que fazem a divisão da padaria com o resto do galpão não são da mesma altura que o pé-direito do resto do galpão, tendo esses aproximadamente 2.10 metros de altura (como indicado na Figura 7) e sendo feitas de PVC, material não indicado em locais que produzam calor excessivo, como no caso da padaria.

AUSÊNCIA DE FORRO

VEDAÇÃO EM PVC
